Fair Wear & Tear

Retningslinjer for personbiler

LEASING

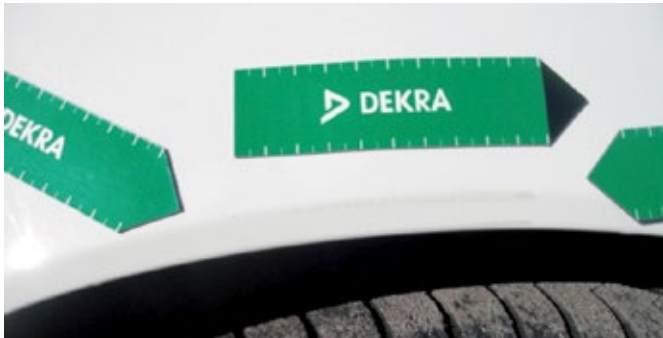
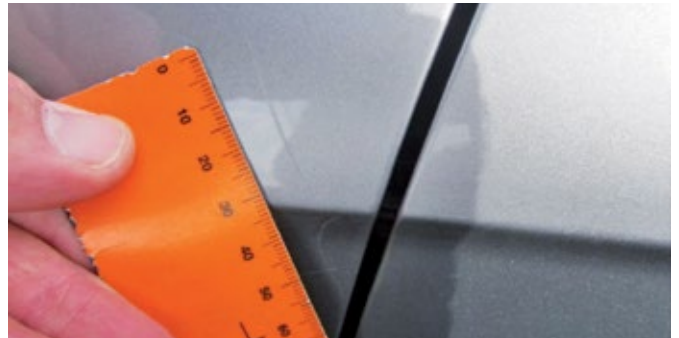
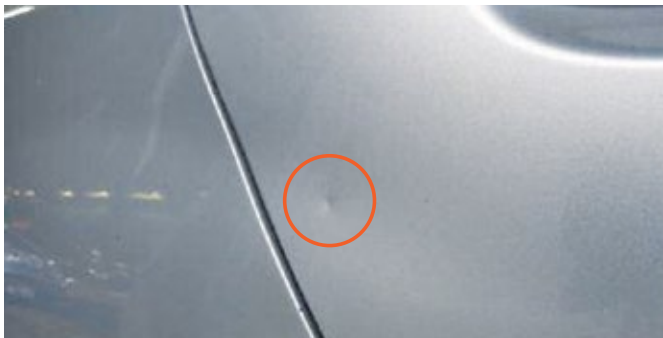
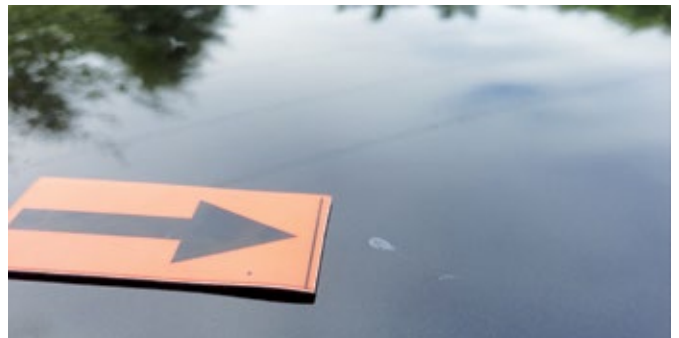
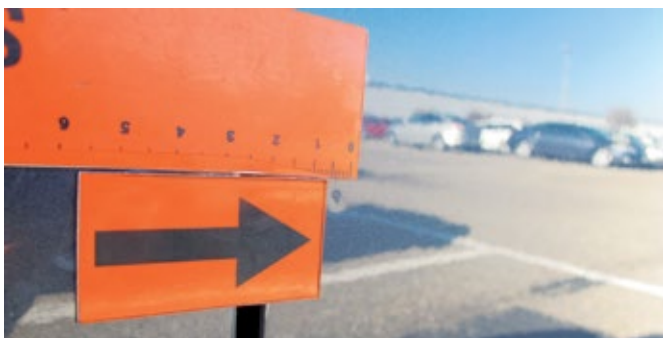
Acceptabelt

- Stenslag og ridser på op til 10 cm, hvis de kan fjernes ved hjælp af mekanisk polering.
- Afskrabninger og afskalninger på op til 2 cm, hvis de kan fjernes ved hjælp af mekanisk polering.
- Buler op til 2 cm, hvis der ikke er mere end to buler pr. panel
- Områder med stenslag, hvis under 25 % af panelet er berørt, og der ikke er opstået rust.
- Afskalninger, der er blevet korrekt behandlet inden rustudvikling.

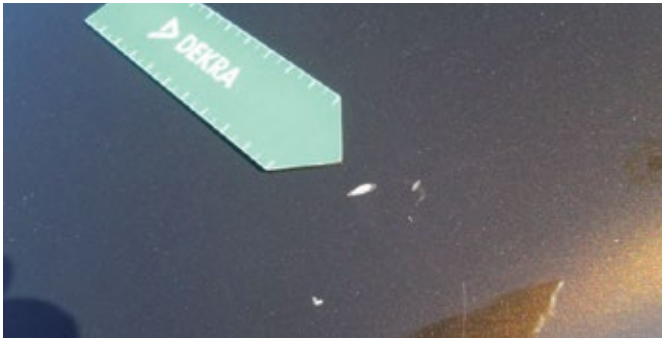
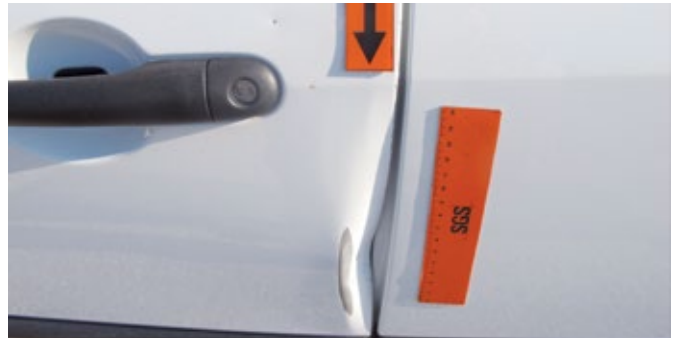
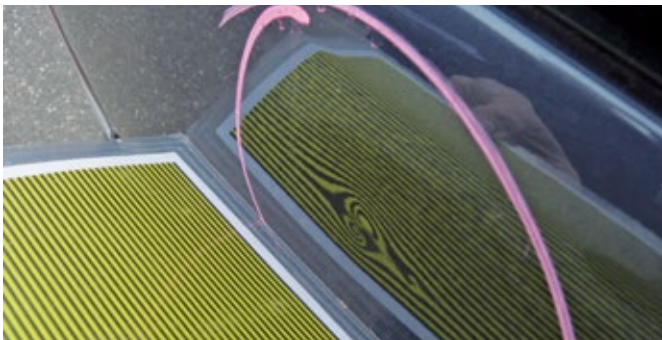
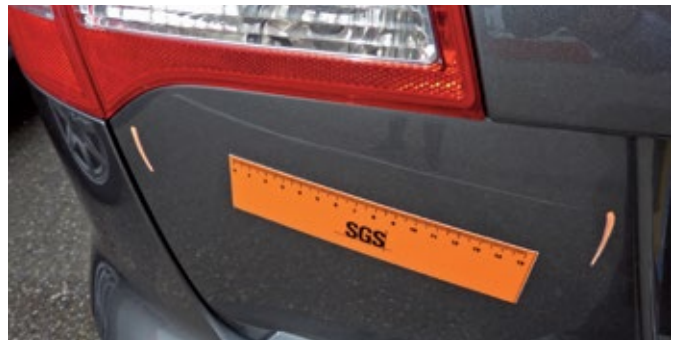
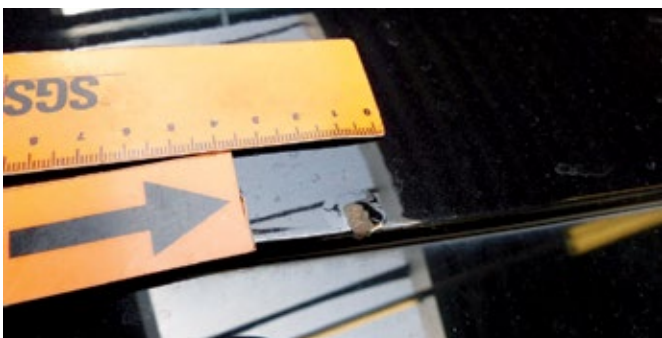
✘ Uacceptabelt

- Stenslag og ridser, der er længere end 10 cm.
- Afskrabninger og afskalninger, der er større end 2 cm.
- Enhver afskalning, ridse, skramme og afskrabning, der ikke kan fjernes ved hjælp af mekanisk polering
- Buler, der er større end 2 cm.
- Mere end to buler pr. panel.
- Buler, ridser og skrammer med udvikling af rust.
- Afskalninger (stenslag), der dækker mere end 25 % af panelet.
- Forkert ommaling, der har medført en farveforskel
- Forkert reparationsarbejde.
- Rustudvikling på enhver form for skade.
- Farveændring i malingen via ekstern påvirkning.

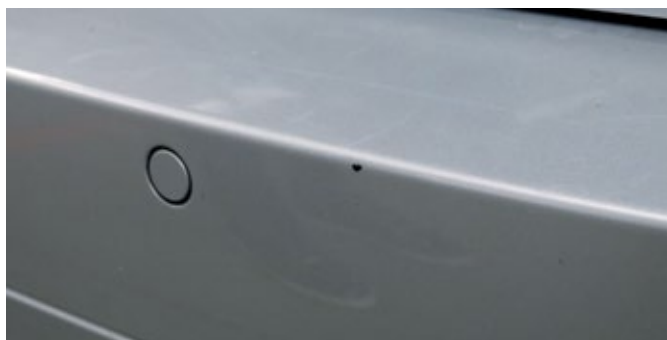
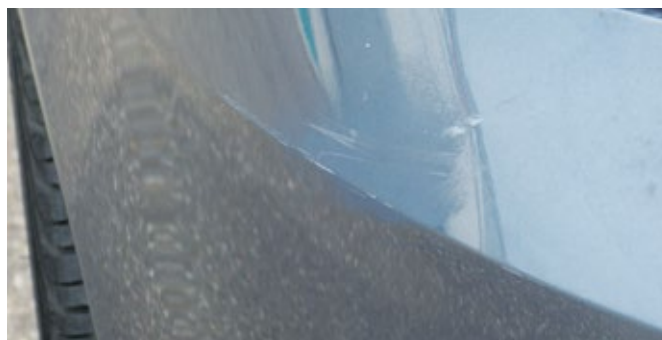
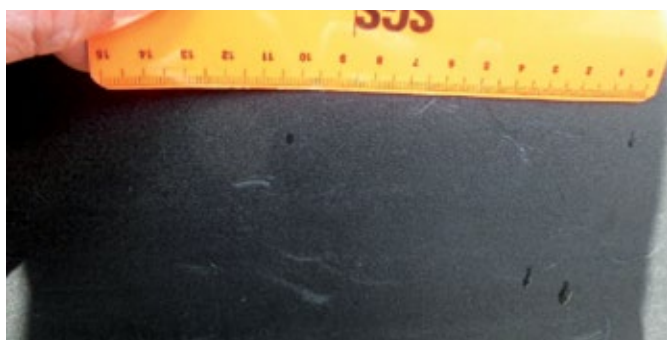
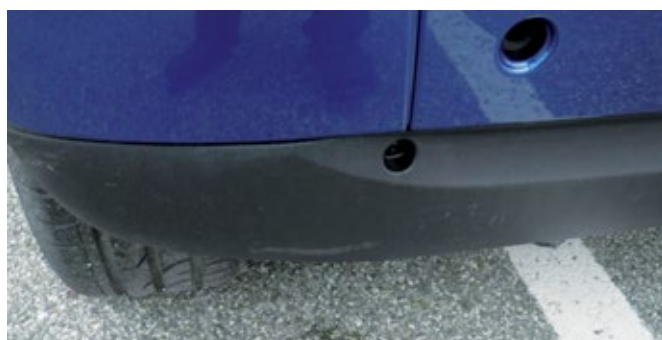
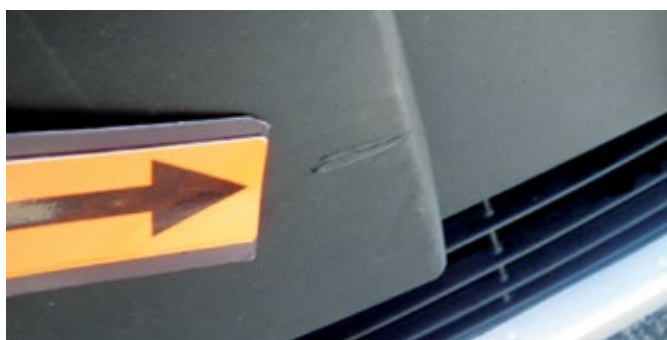
✓ Acceptabelt

- Stenslag og ridser på op til 10 cm, hvis de kan fjernes ved hjælp af mekanisk polering.
- Afskrabninger og afskalninger på op til 2 cm, hvis de kan fjernes ved hjælp af mekanisk polering.
- For kofangere, der har struktur eller er umalede: Skrammer og ridser på op til 10 cm er acceptable.
- For kofangere, der har struktur eller er umalede: Ridser og afskalninger på op til 2 cm er acceptable.
- Buler op til 2 cm, maksimalt 2 buler pr. kofanger eller kølergitter.
- Misfarvning, der skyldes ekstern påvirkning, f.eks. vejrforhold.

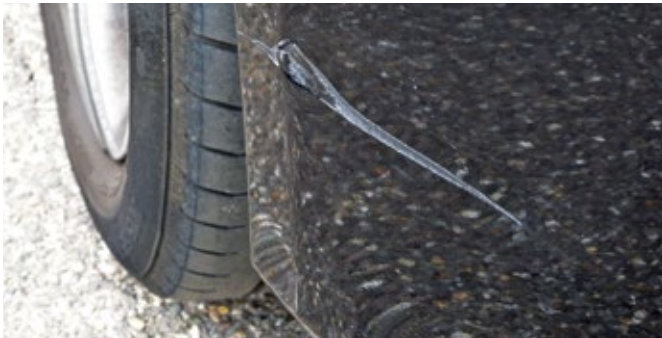
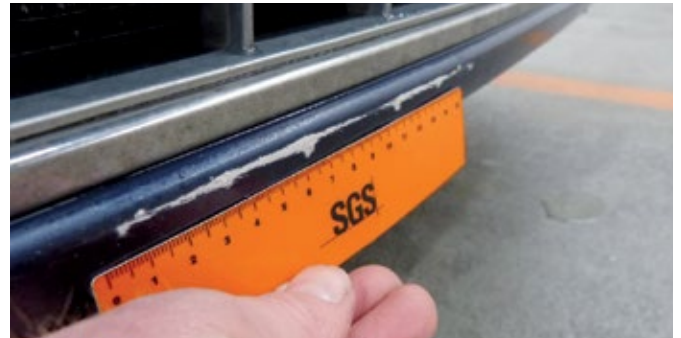
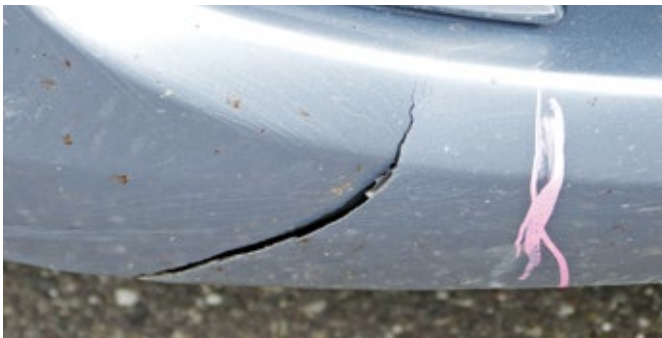
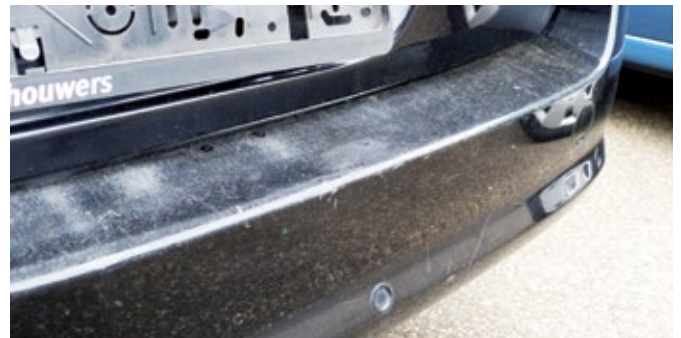
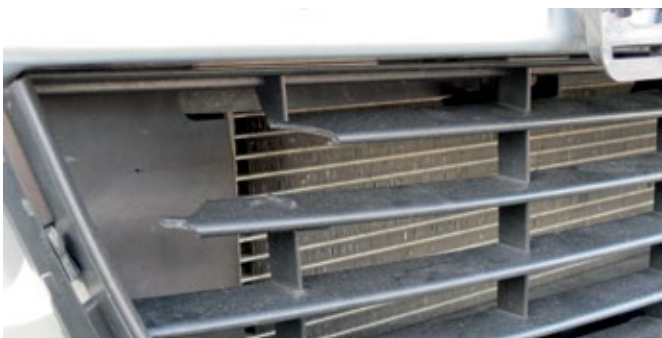
X Uacceptabelt

- Stenslag og ridser, der er længere end 10 cm.
- Afskrabninger og afskalninger, der er større end 2 cm.
- For malede kofangere: Enhver form for afskalninger, ridser, skrammer og afskrabninger, der ikke kan fjernes ved hjælp af mekanisk polering.
- Ødelagte eller revnede eller deformerede kølgitter og kofangere.
- Buler, der er større end 2 cm.
- Mere end to buler pr. kølgitter eller kofanger.
- Skader, der skyldes forkert brug af kemikalier.

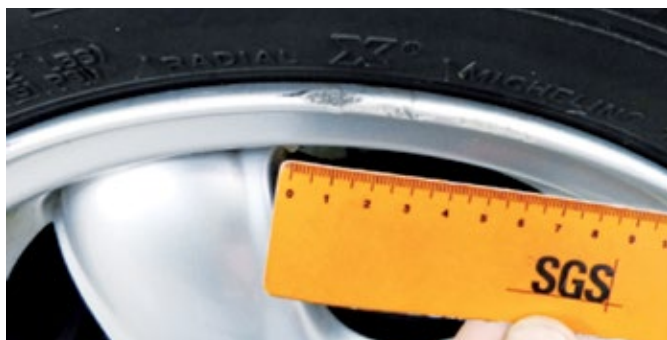
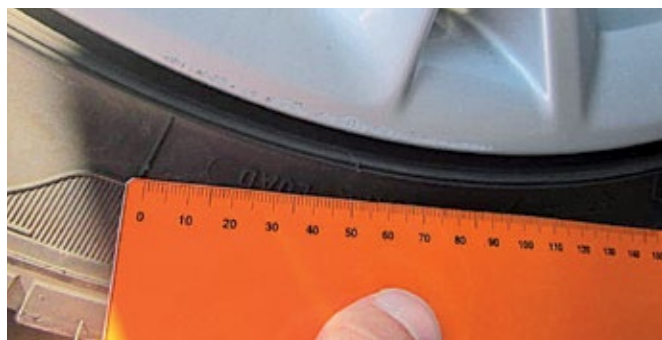
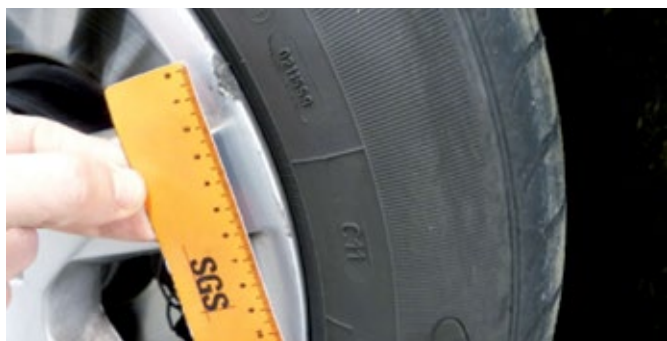
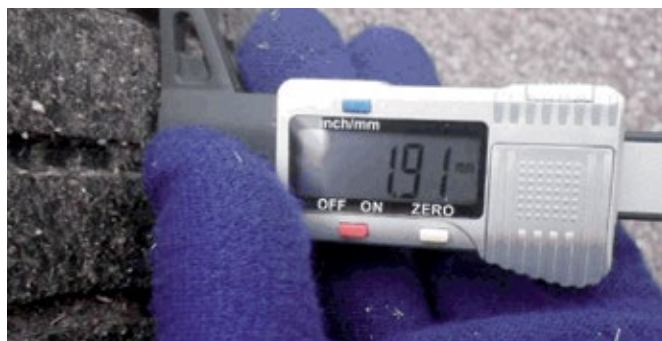
✓ Acceptabelt

- Dæk med en slidbane på minimum 1,6 mm, eller slidbaner, der opfylder lokale lovgivningsmæssige krav.
- På forsiden af hjulfælgen, hjulkransen eller legeringen: Én ridse, skramme eller afskrabning på op til 10 cm.

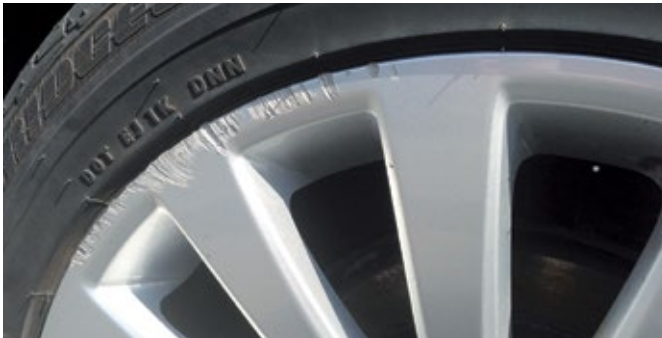
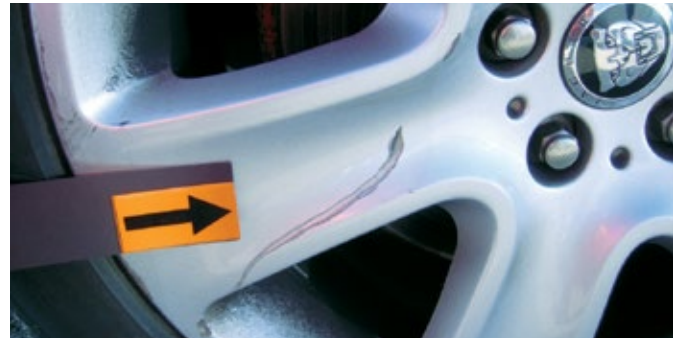
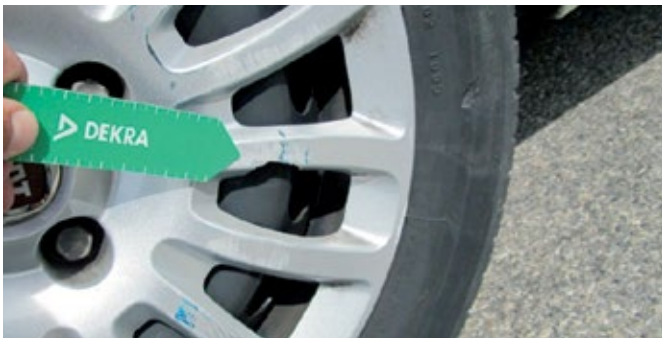
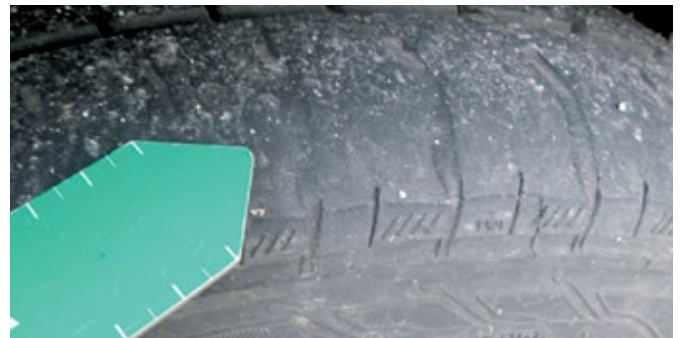
✗ Uacceptabelt

- Ridser, skrammer eller afskrabninger, der er større end 10 cm.
- Deformede dæk, f.eks. grundet kørsel for tæt på kantsten.
- Buler, revner eller hak i dækkene.
- Skader på dæksiderne eller slidbanerne.
- Dæk, der er gennemboret af et fremmedlegeme.
- Ødelagt eller deformeret hjulfælg, hjulkrans eller legering.
- Rustudvikling på hjulfælgen, hjulkransen eller legeringen.
- Returneringer uden de originale hjulkapsler, dæk-mobilitetssættet og/eller reservehjulet.

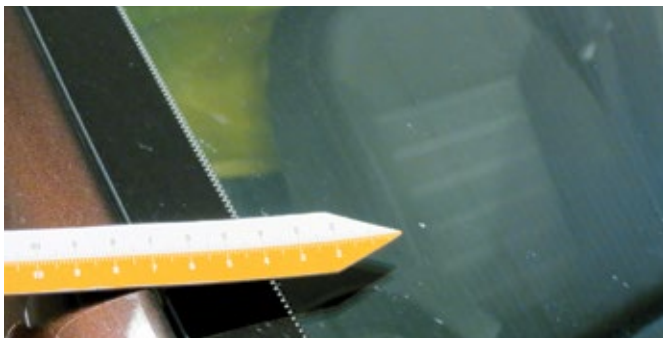
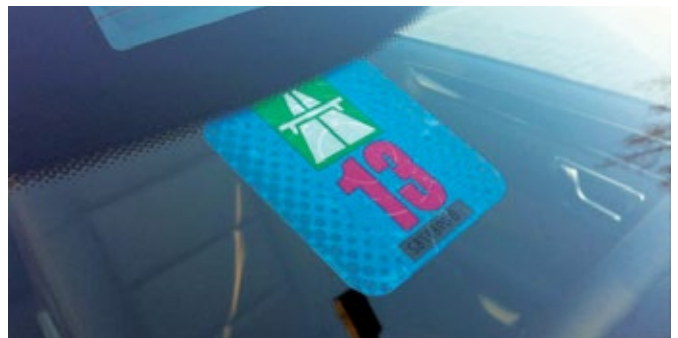
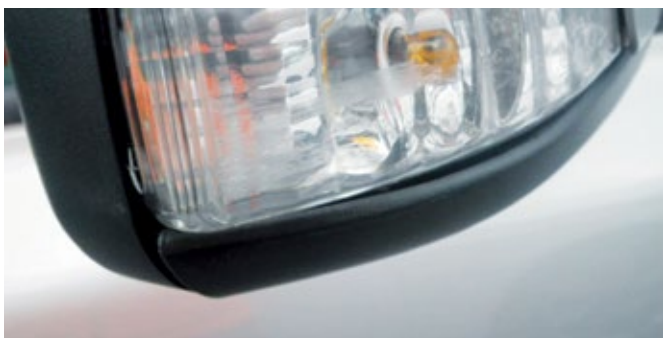
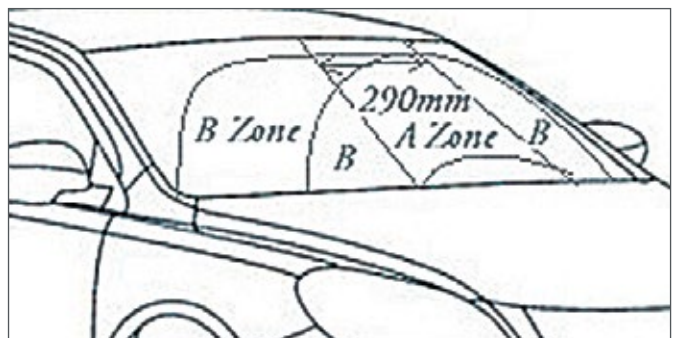
✓ Acceptabelt

- Stenslag, hvis de ikke er over 1 cm og ikke er i sektion A på forruden.
- Stenslag på overfladen af forlygterne, tågelygterne eller indikatorer, som ikke har ødelagt glasset og ikke hindrer funktionen.
- Små klistermærker på glasset, som kræves i henhold til lokal lovgivning.

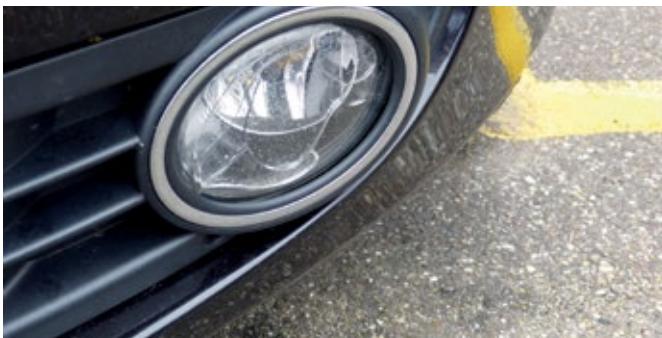
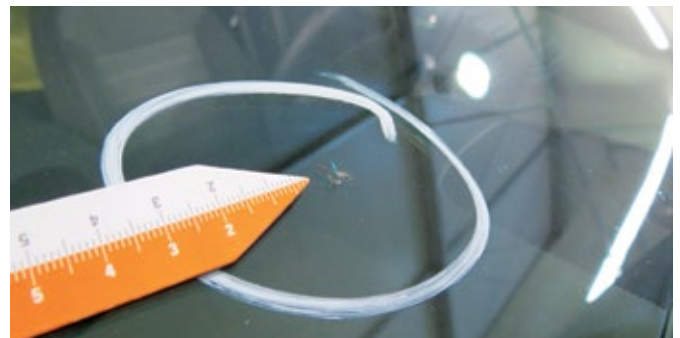
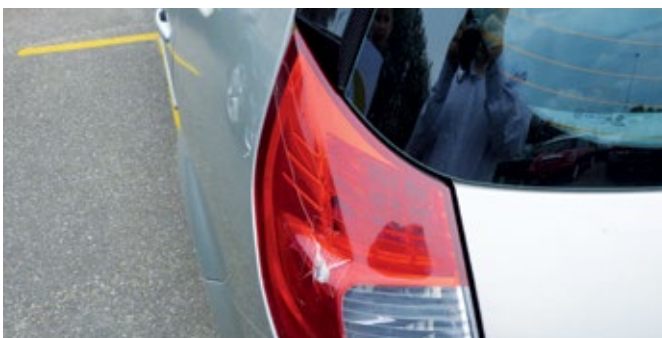
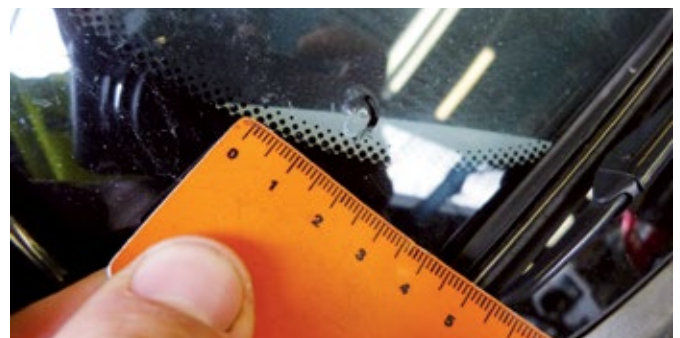
X Uacceptabelt

- Ødelagt glas eller ødelagte lygter.
- Revner eller skår i lygterne, som begrænser lygtens funktion. Alle pærer skal fungere.
- Selvpåklæbet solbeskyttelse eller tonede strimler skal fjernes helt fra ruderne, hvis de ikke er påklæbet af en professionel, eller hvis de er ødelagte eller er begyndt at gå løs i rudens hjørner.
- Afskalninger eller revner, der er større end 1 cm og/eller er i sektion A.

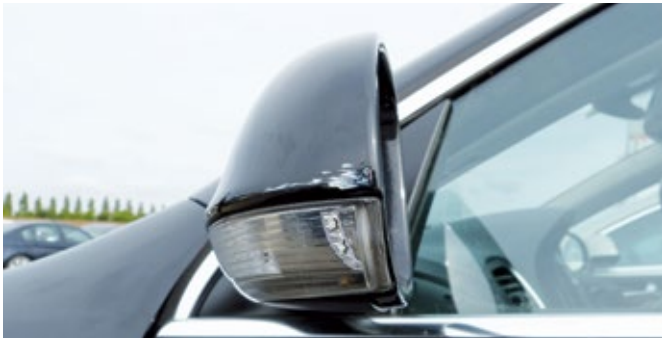
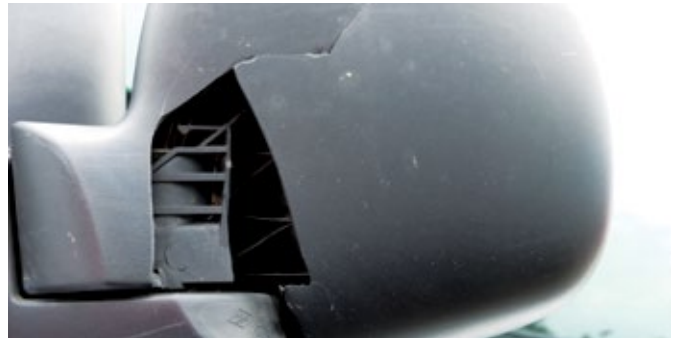
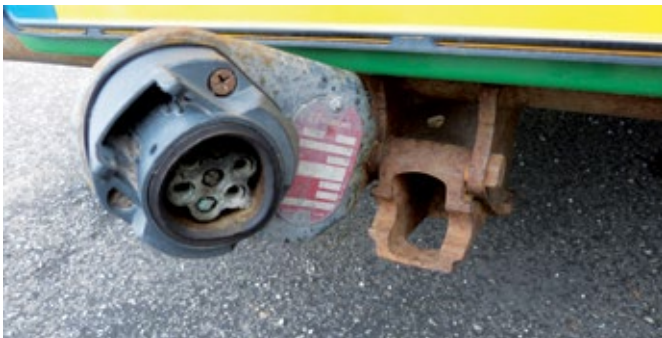
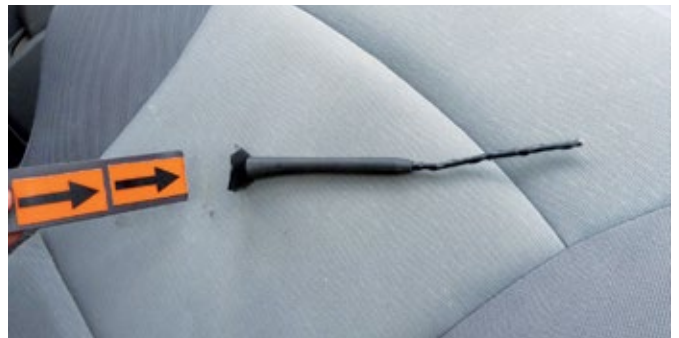
✘ Uacceptabelt

- Malede spejlindfatninger: Skrammer og ridser, der er større end 5 cm, eller skrammer og ridser, som ikke kan fjernes ved hjælp af mekanisk polering.
- For spejlindfatninger, der har struktur eller er umalede: Skrammer og ridser, der er større end 5 cm.
- Deformation eller ødelæggelse af spejlet og/eller spejlindfatningen.
- Signallys, der har beskadiget bilens struktur via deres montering eller fjernelse.
- Skader, der skyldes afmontering af anhængertræk.

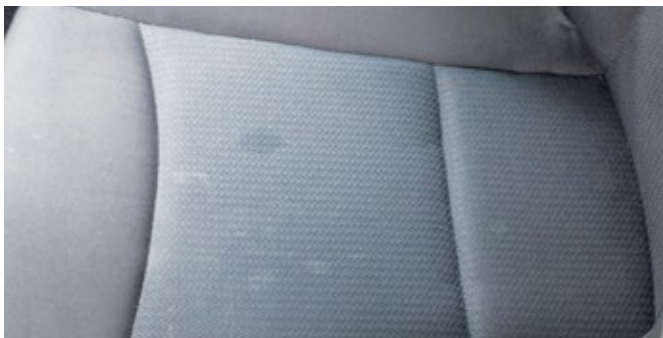
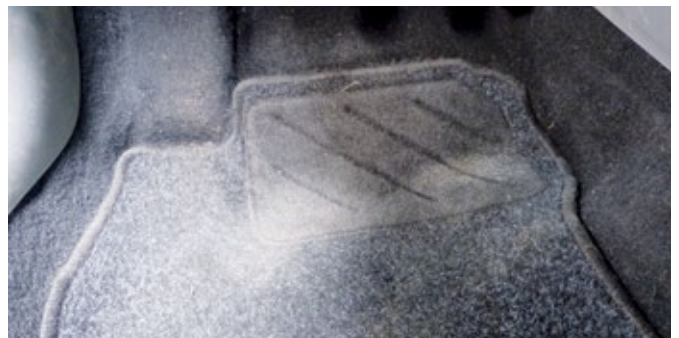
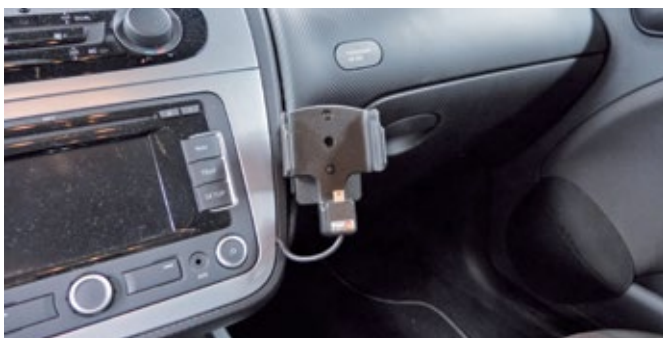
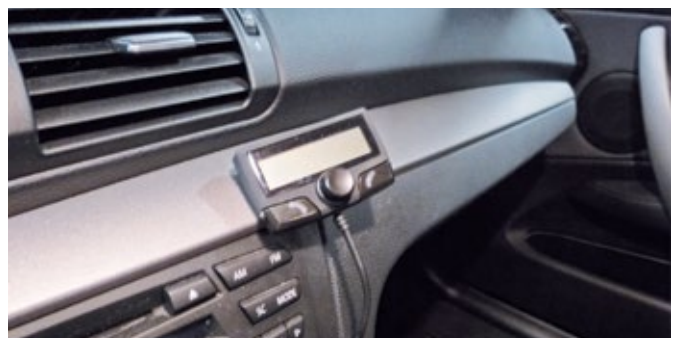
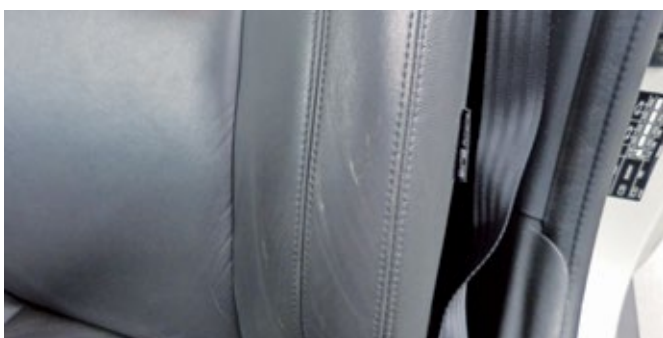
✓ Acceptabelt

- Tilsmudsning og pletter på sæder, den indvendige beklædning, gulvmåtter og tæpper, som kan fjernes ved almindelig rengøring.
- Sæder med slitage og fordybninger, der skyldes almindelig brug.
- Misfarvning af paneler grundet daglig brug og slitage.
- Telefonbeslag/kabinetenheder kan efterlades i bilen.

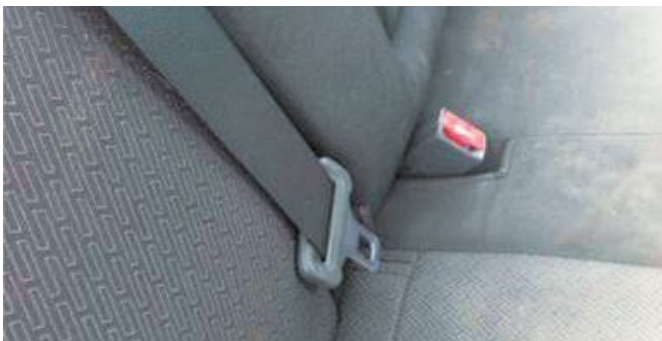
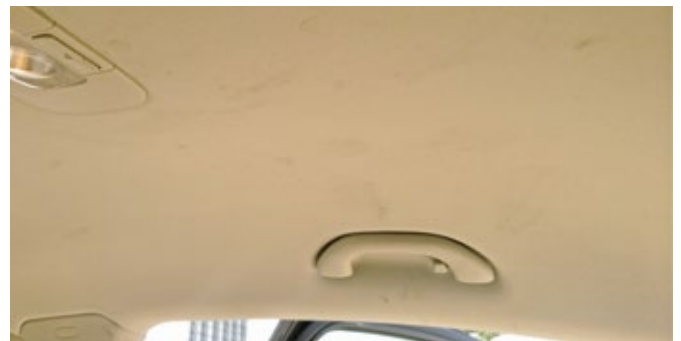
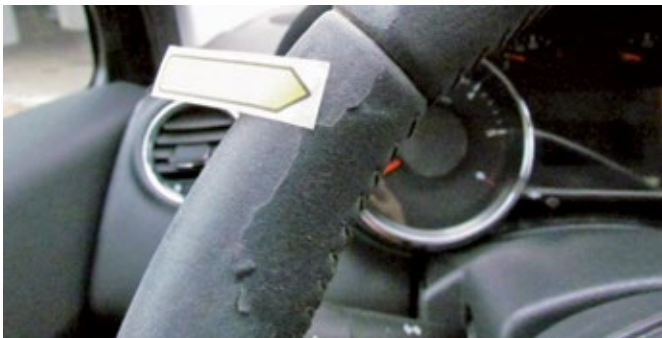
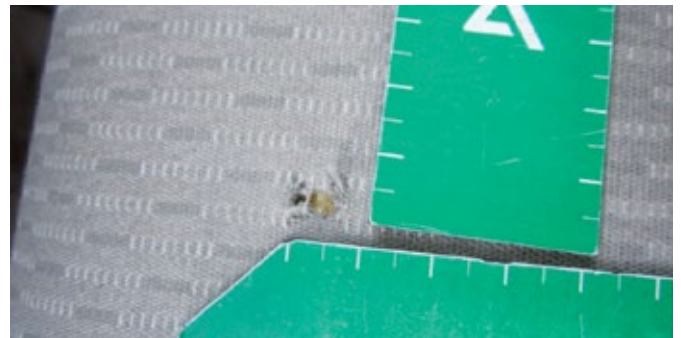
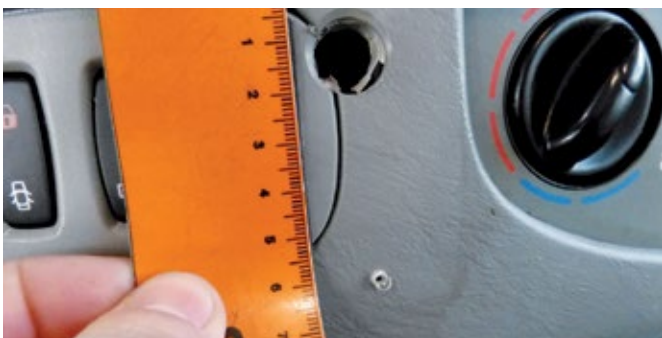
✘ Uacceptabelt

- Tilsmudsning og pletter på sæder, den indvendige beklædning, gulvmåtter eller tæpper, som ikke kan fjernes ved almindelig rengøring, men som kræver specialrengøring.
- Flænger, afskrabninger, slitage og deformation af materialet på den indvendige beklædning, på tæpper og gulvmåtter.
- Huller i konsollen, som følge af at der er blevet fjernet udstyr.
- Flænger, udhulinger eller løse tråde på rattet.
- Ubehagelige lugte, der kræver specialrengøring for at få dem væk.
